ALLEGATO 2

RILIEVO FOTOGRAFICO DEL PONTILE FRANGIFLUTTO ESISTENTE

**FORNITURA E POSA IN OPERA DI UN PONTILE FRANGIFLUTTO GALLEGGIANTE PRESSO IL
PENNELLO BONARIA, BACINO DI LEVANTE, PORTO STORICO DI CAGLIARI**

CUP B21H20000030005 – CIG 88997008C4

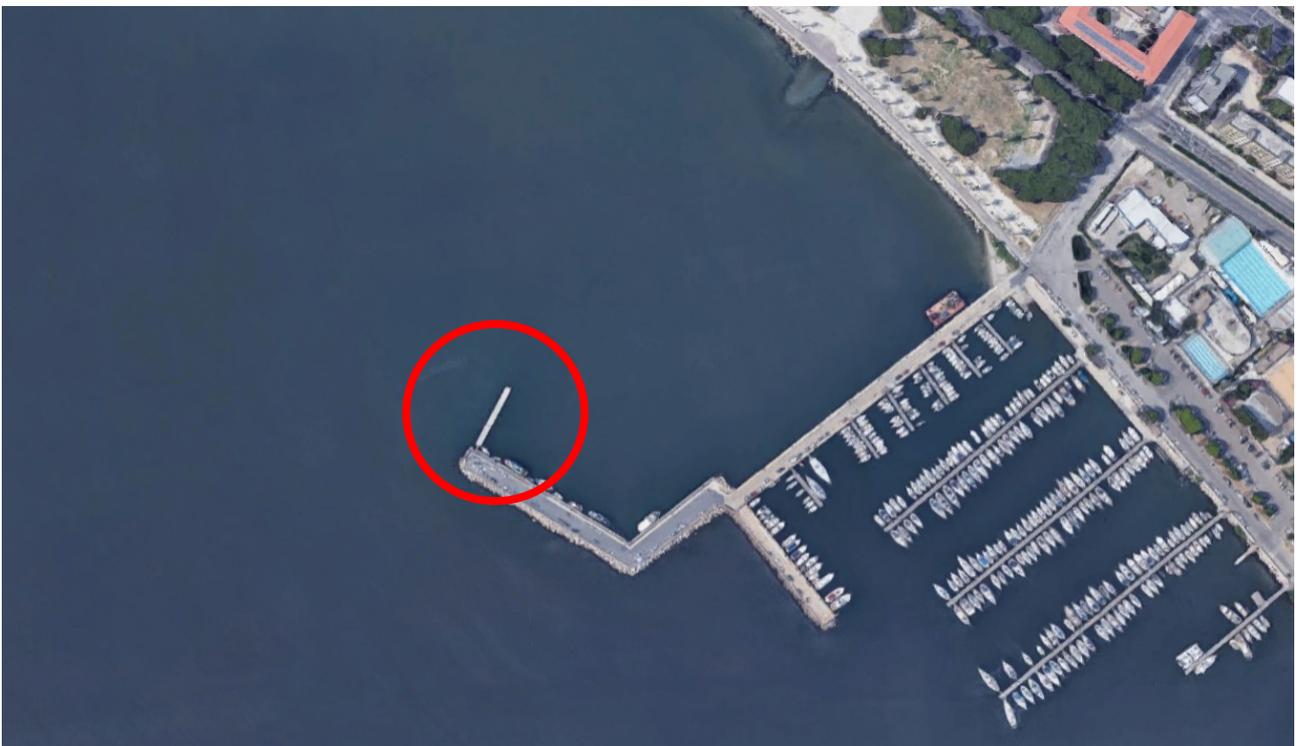
Figura 2 - Pontile frangiflutto esistente installato presso il pennello Bonaria

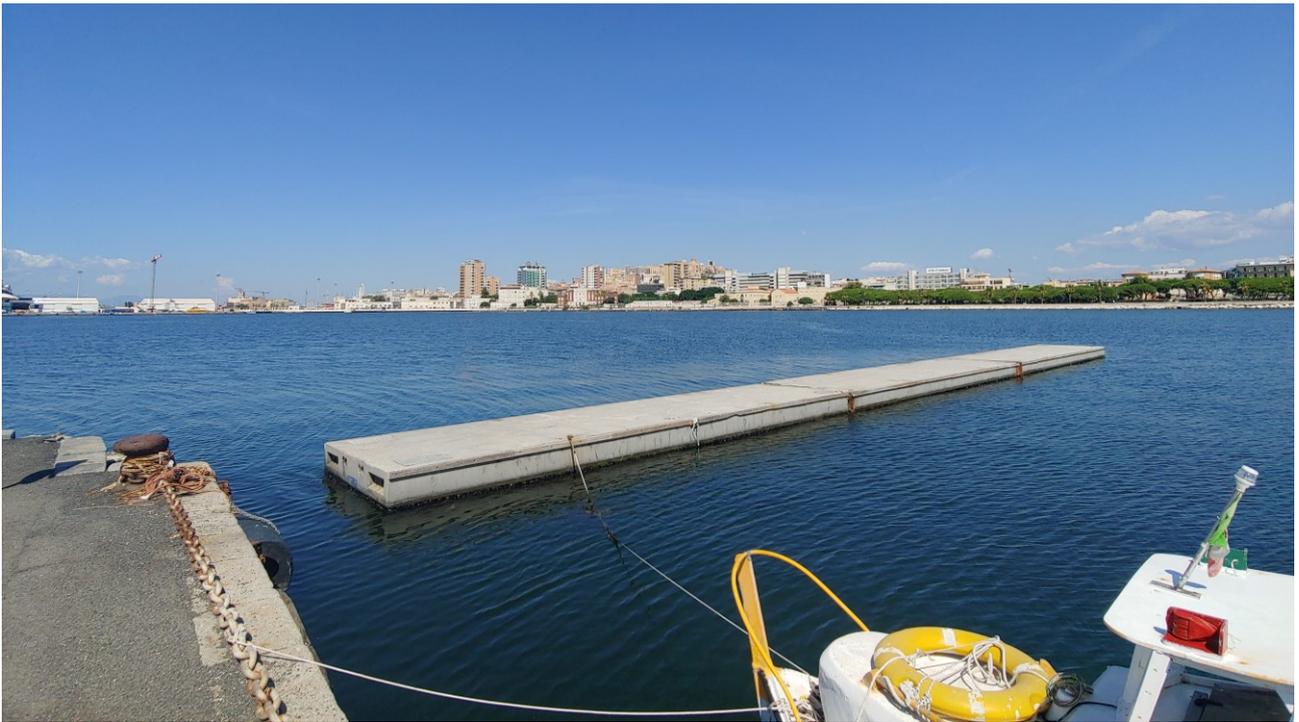
Figura 3 – Stato attuale pontile esistente

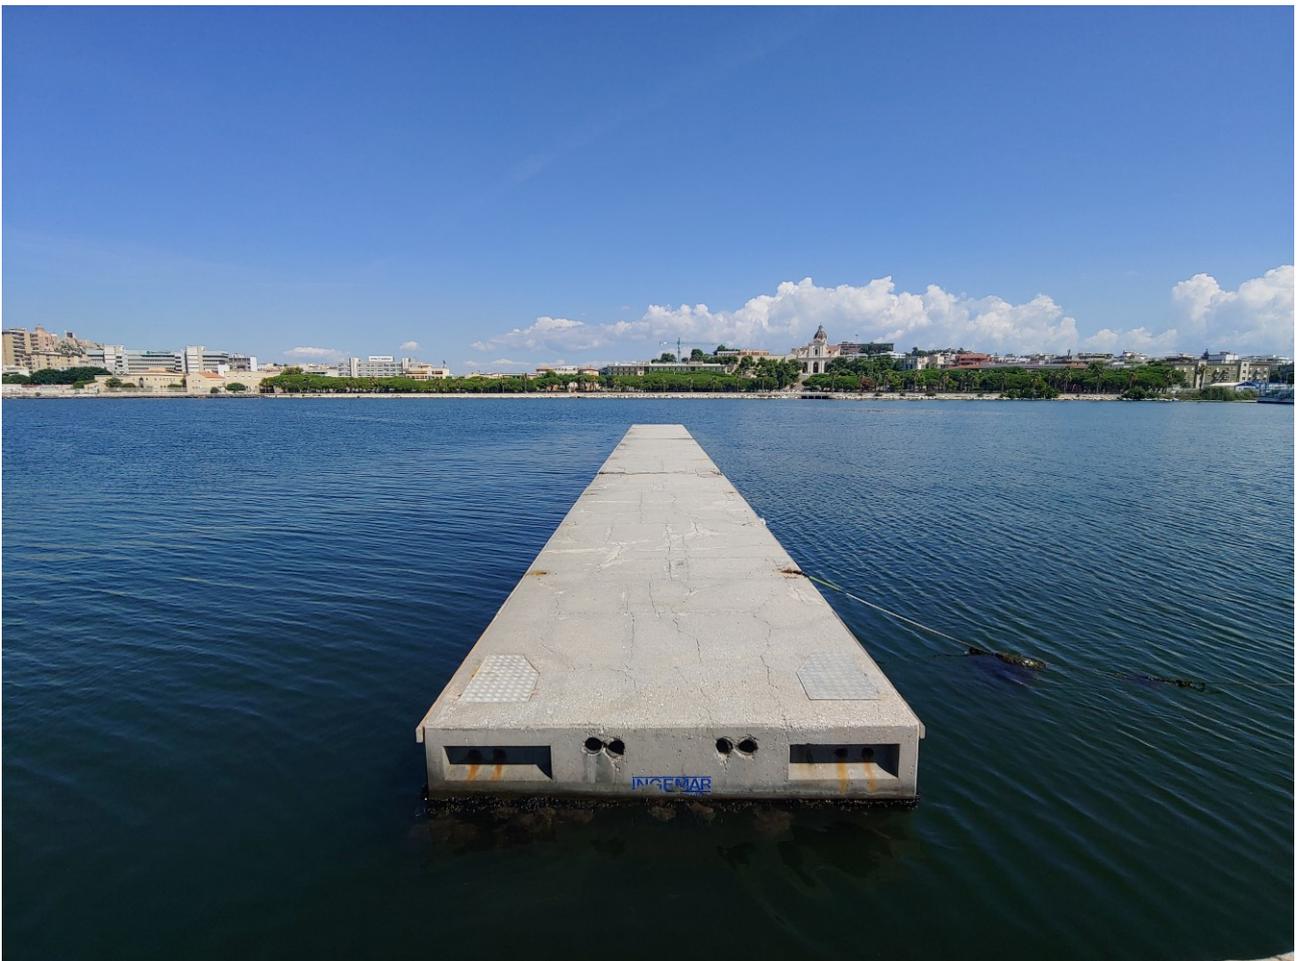
Figura 4 – Stato attuale pontile esistente

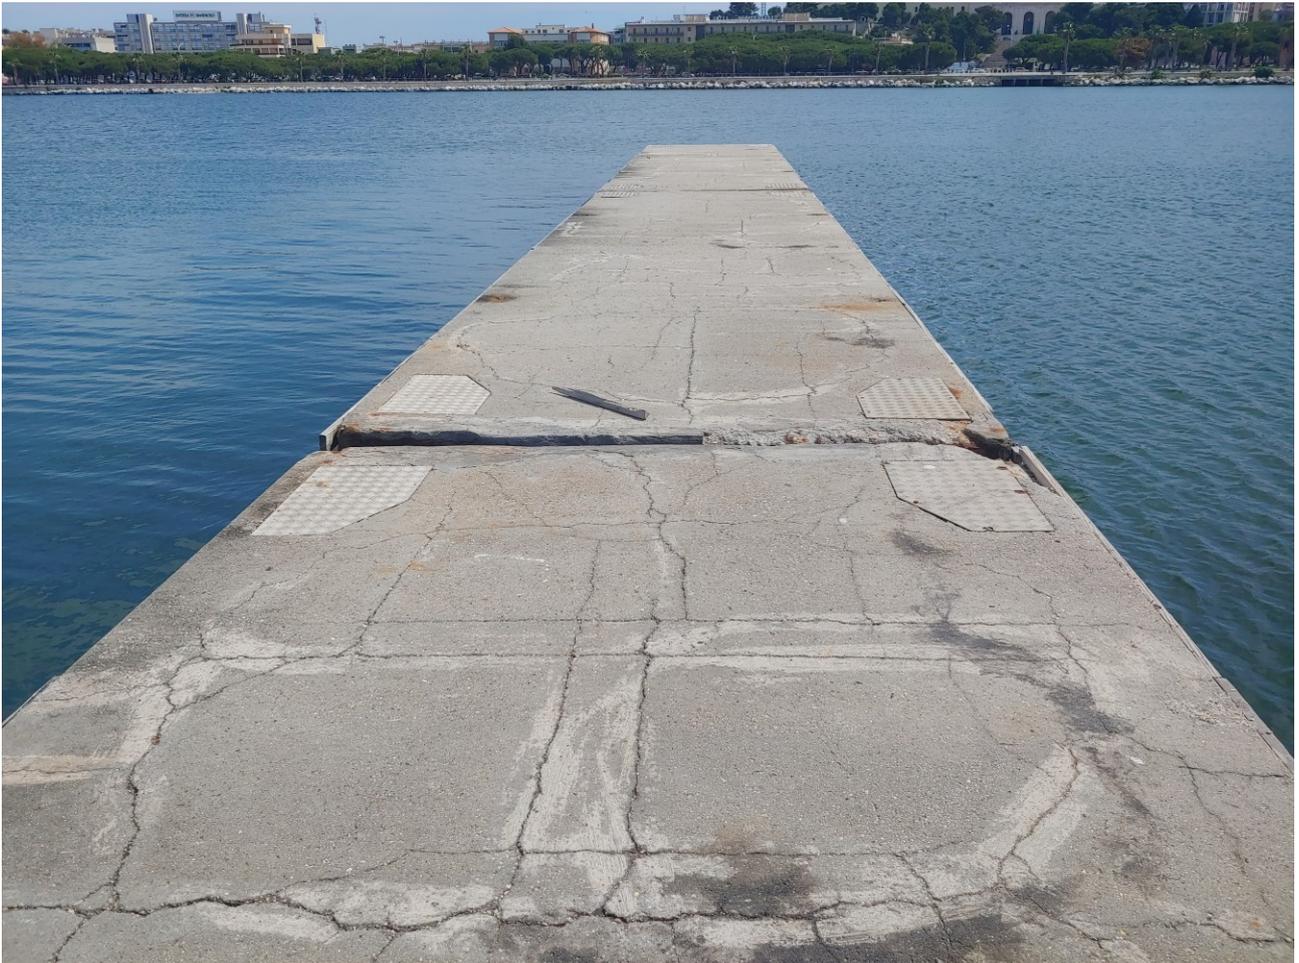
Figura 5 – Stato attuale pontile esistente – piano di calpestio

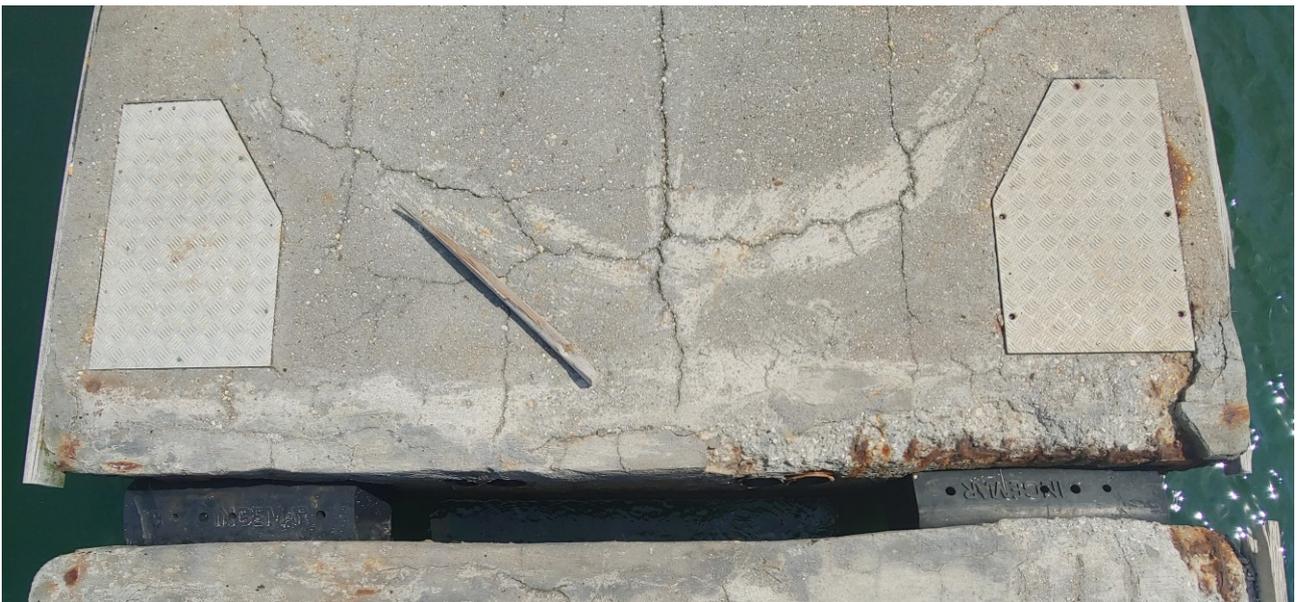
Figura 6 – Stato attuale pontile esistente – dettaglio elementi accostati

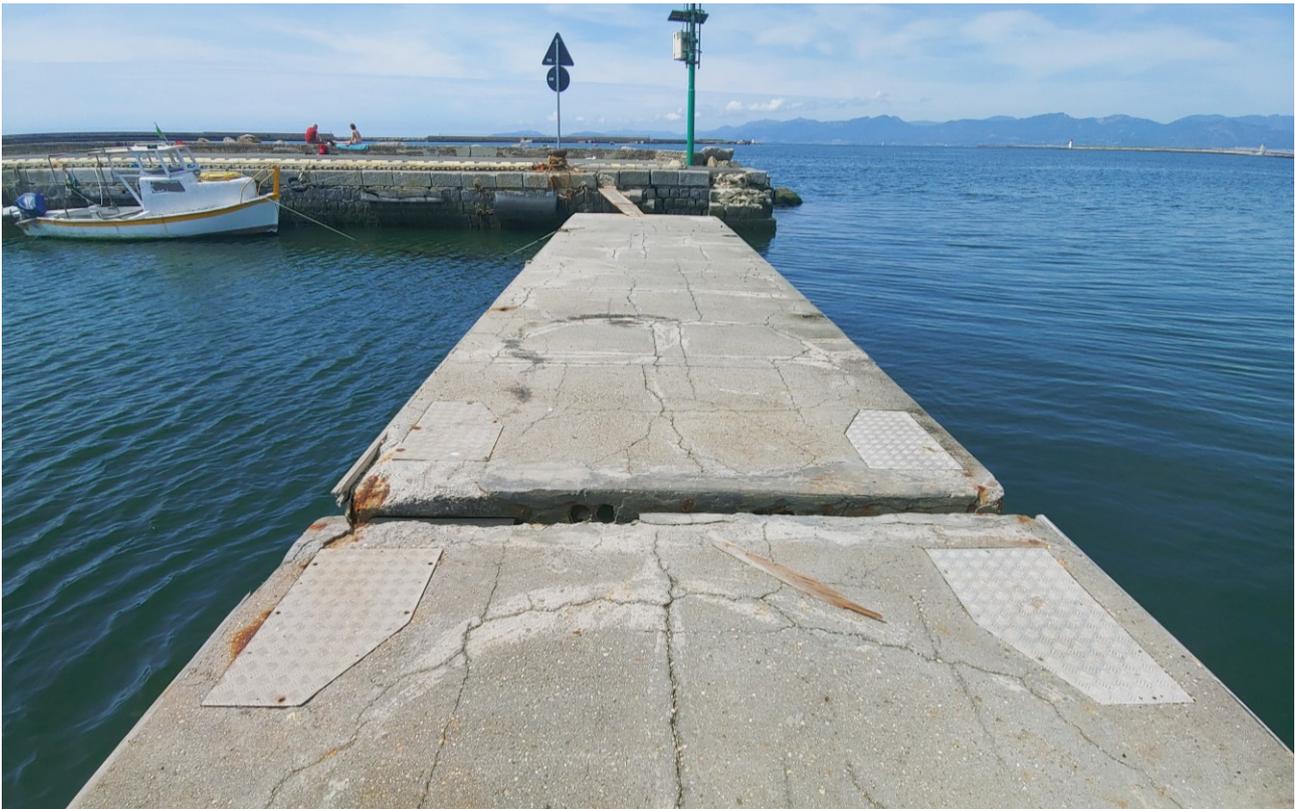
Figura 7 – Stato attuale pontile esistente – piano di calpestio

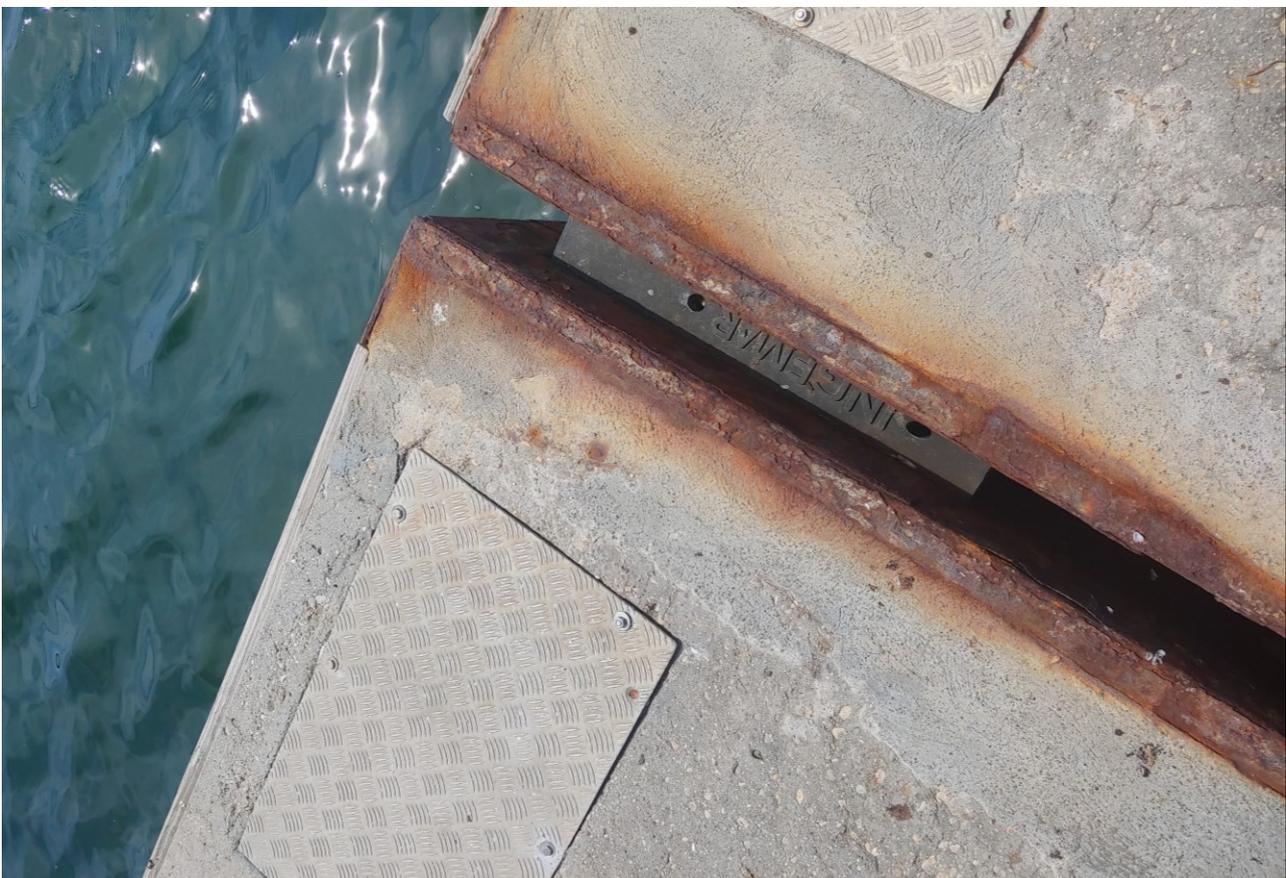
Figura 8 – Stato attuale pontile esistente – dettaglio elementi accostati

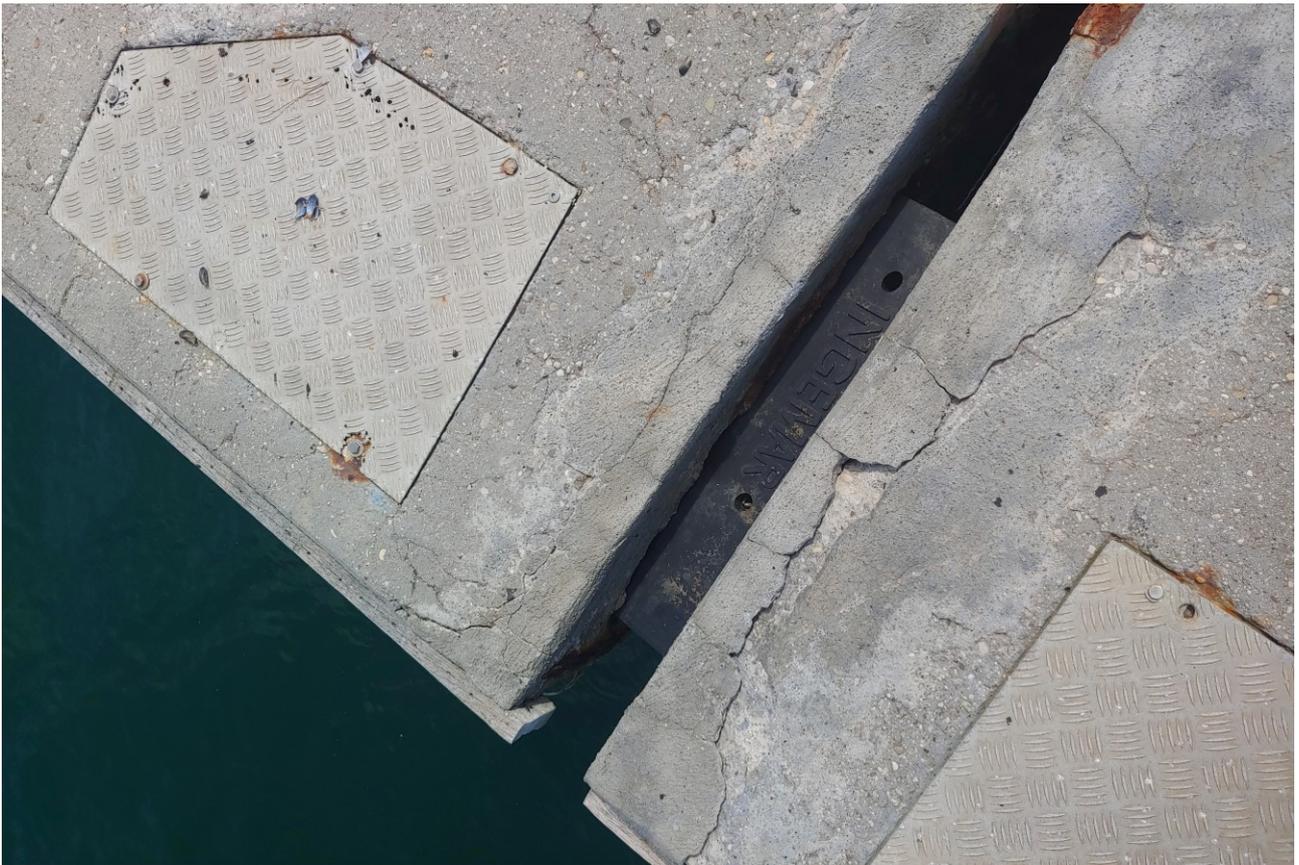
Figura 9 – Stato attuale pontile esistente – dettaglio elementi accostati

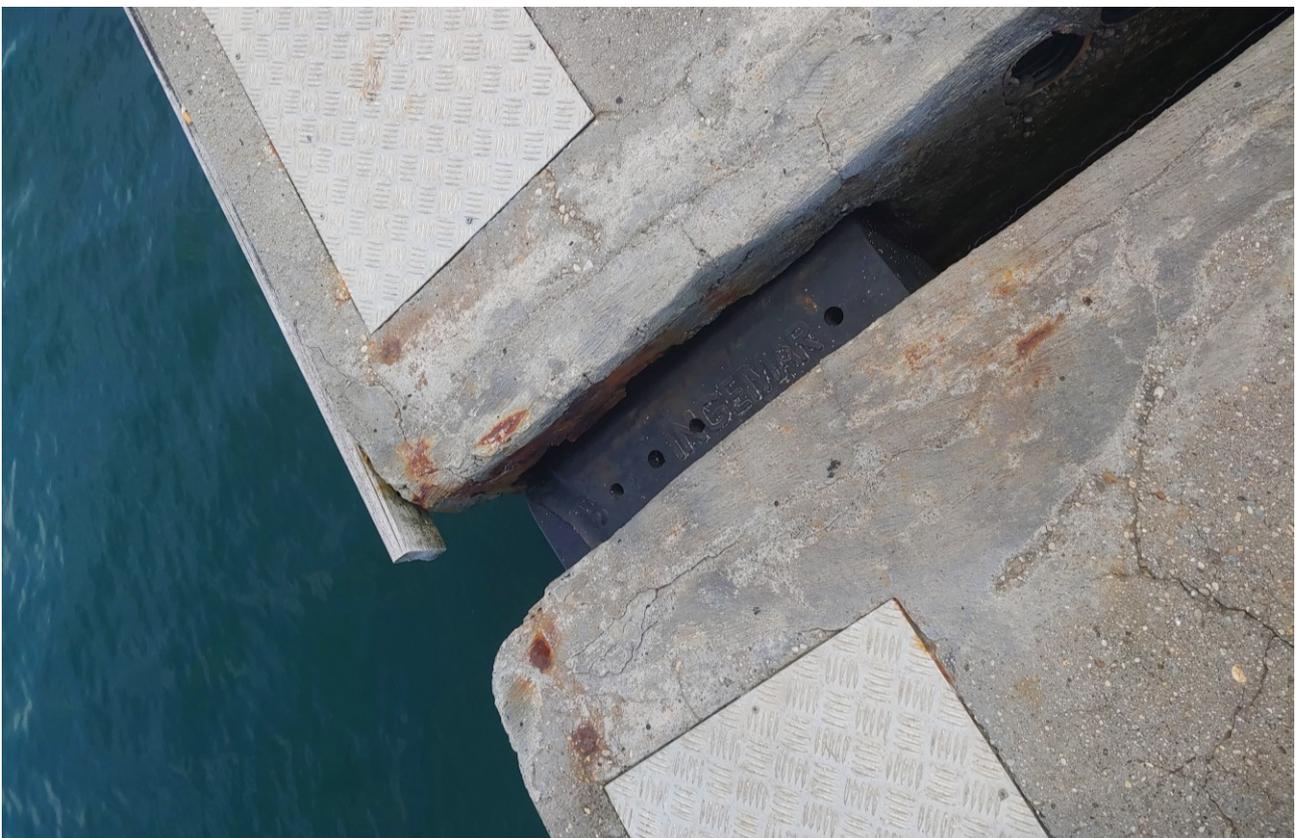
Figura 10 – Stato attuale pontile esistente – dettaglio elementi accostati

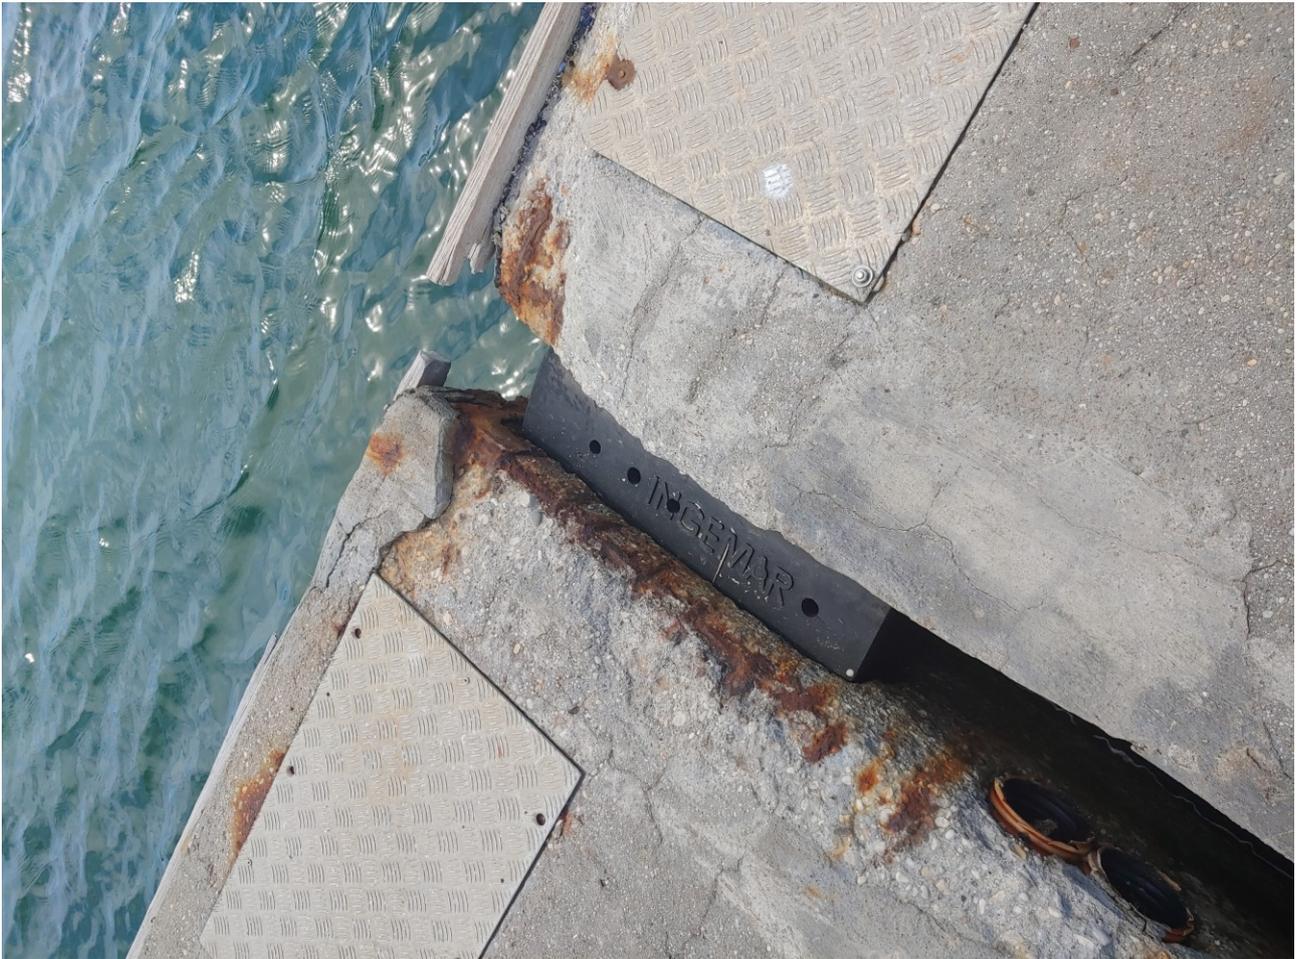
Figura 11 – Stato attuale pontile esistente – dettaglio elementi accostati

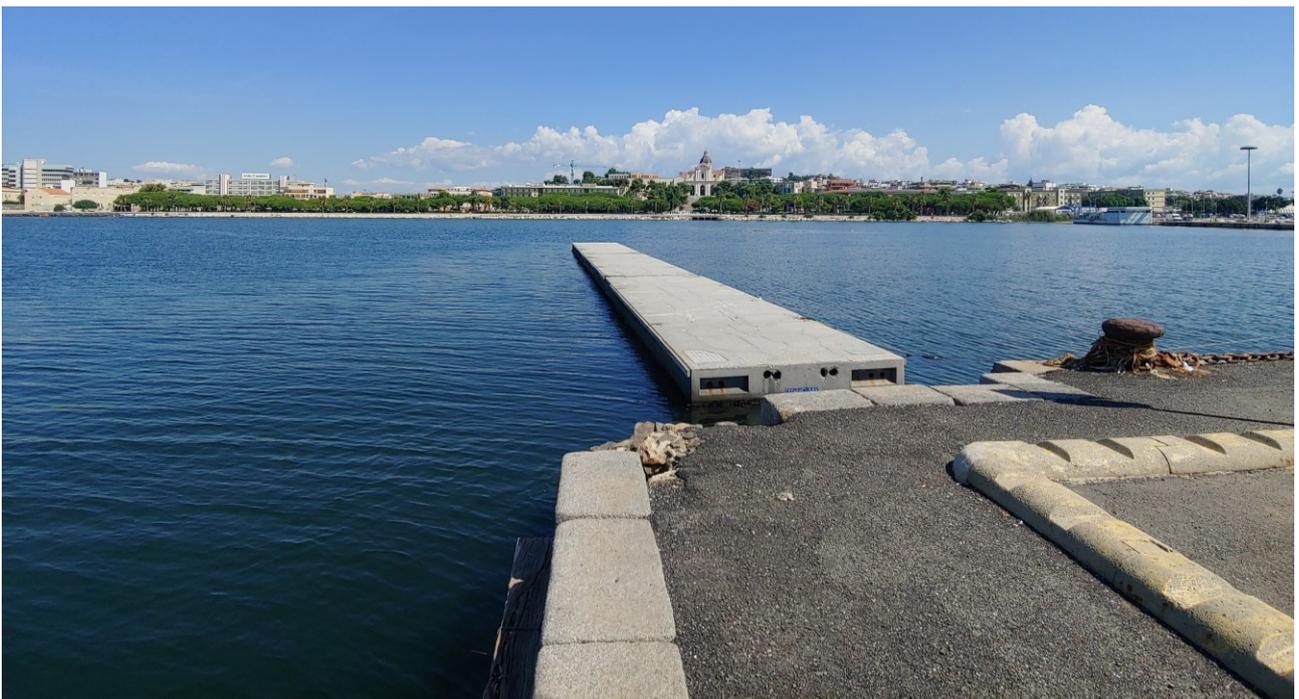
Figura 12 – Stato dei luoghi
