# ZONA "A" P.R.P.

BANCHINA EST CANALE S.BARTOLOMEO

PIANO ATTUATIVO

RELAZIONE GENERALE

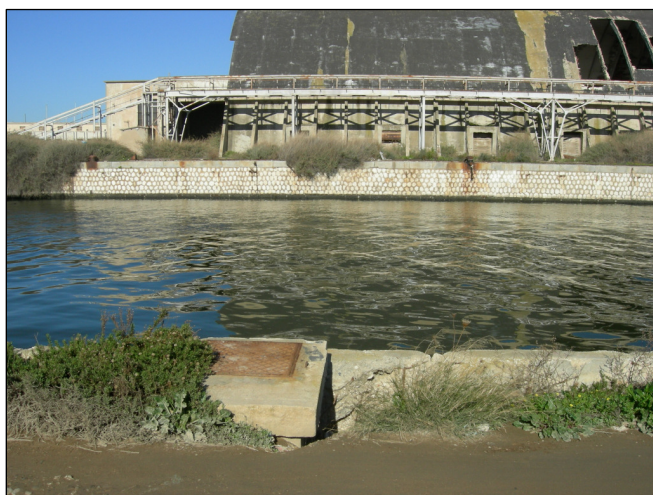
**Foto 2: stato della banchina prima dell'intervento**

Nel 2003 l'Autorità Portuale ha effettuato dei rilievi nella zona interessata dall'intervento di rifacimento della banchina (della lunghezza complessiva di circa 220 m) ed ha potuto verificare che quella esistente era stata realizzata in palancole prefabbricate di c.a., tenute superiormente da una trave di coronamento.

Lungo la banchina erano presenti numerosi sgrottamenti e la stessa risultava snervata in corrispondenza della zona centrale.

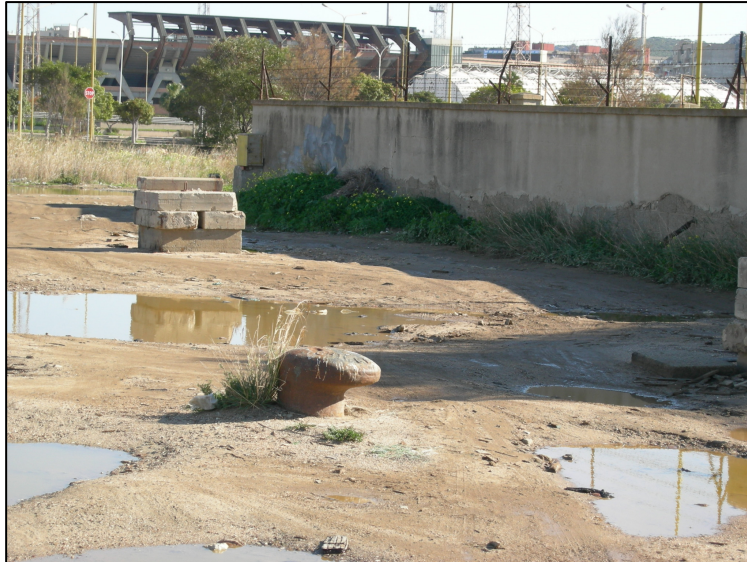
**foto 3: stato delle aree a terra prima dell'intervento**
